## 換気設備、在っても換気なし？

地方独立行政法人北海道立総合研究機構  
建築研究部 北方建築総合研究所

## 換気設備が在っても換気されていない原因

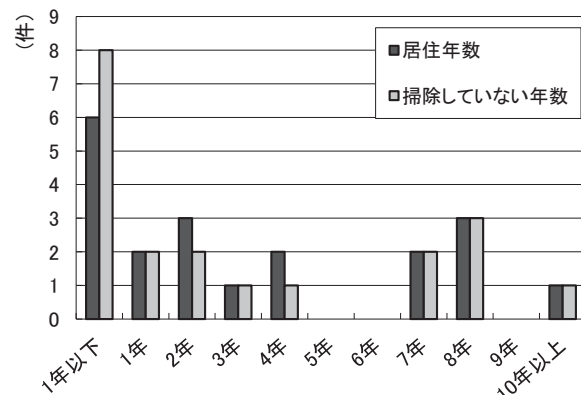
平成14年 戸建て住宅20軒 “居住年数”と“フィルター掃除していない年数”  
8割以上の方が “居住年数”=“掃除していない年数”  
**入居してから1回も清掃していない**

居住年数とフィルターを掃除していない年数

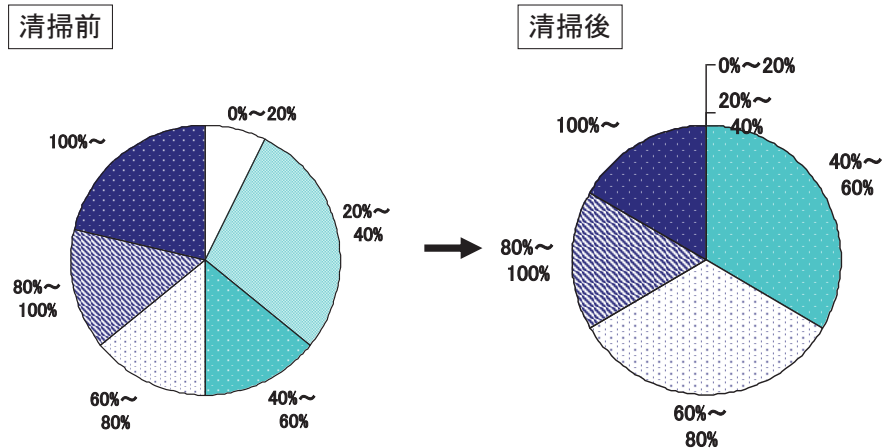
## 清掃前後の換気量（定格風量に対する割合）

定格風量（設計風量）に対する測定風量の割合

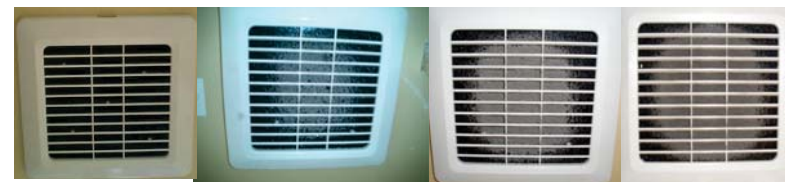
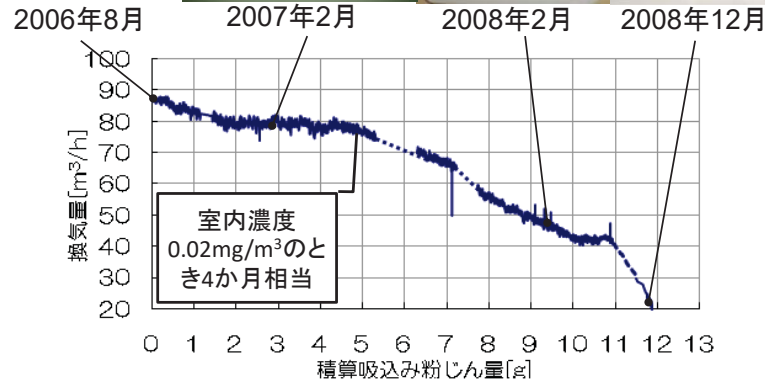
強制排気装置の風量変化

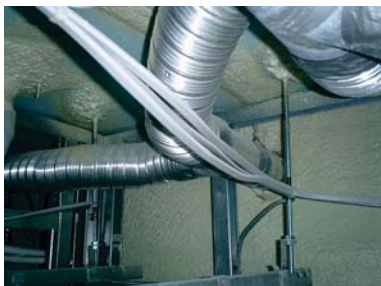
ダクトの急激な曲がり、つぶれ、設計からの変更 など

アルミフレキシブルダクト  
(抵抗大)の例

設計でダクトのスペースを確保  
ダクト等のつぶれ・急な曲がりがないように

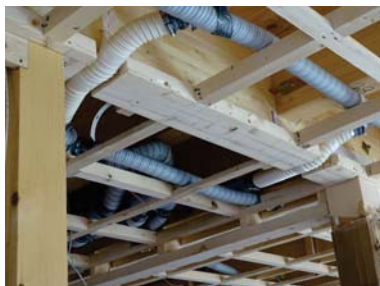
梁下に有効高さがなくダクト径を  
φ50mmに変更した例

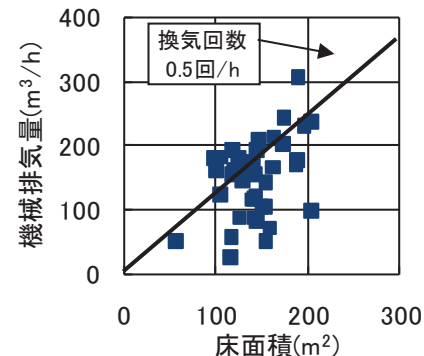
調査対象：新築住宅入居前 82軒  
調査期間：平成16～17年度

全般換気装置の排気量(強運転)

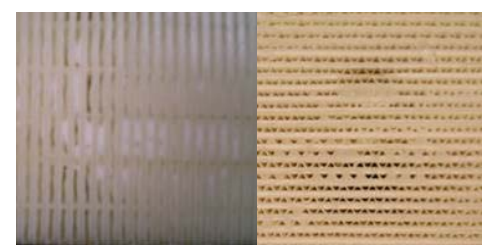
熱交換素子の霜付き(フロスト)

全熱交換素子の霜付き

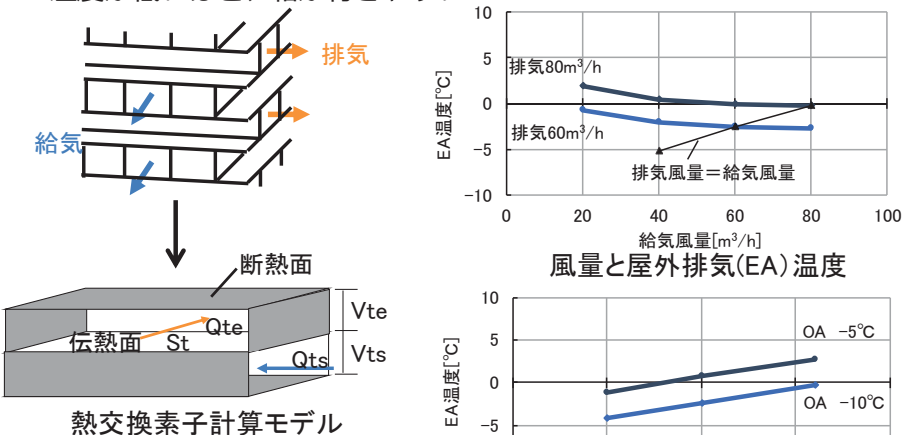
換気装置の風量が小さいほど、外気温度が低いほど、室内からの排気RA温度が低いほど、霜が付きやすい

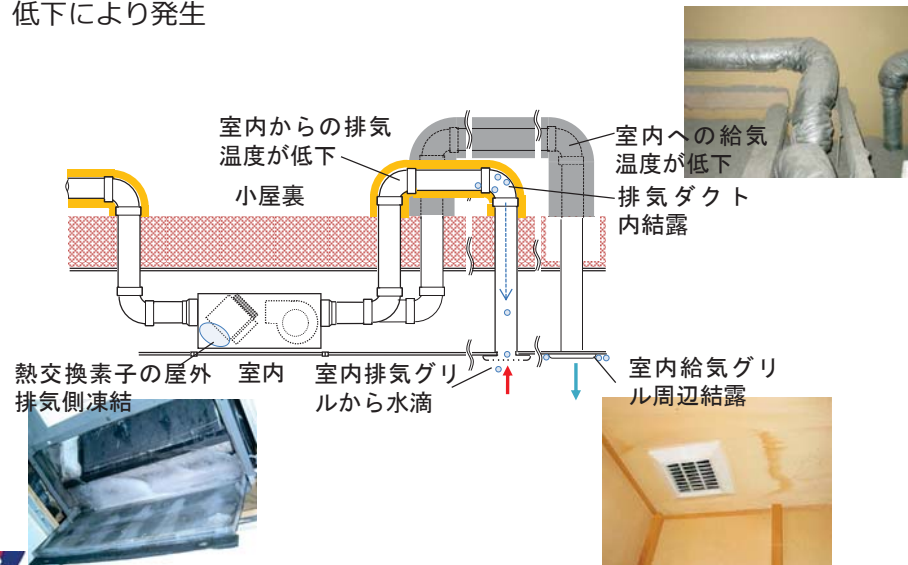
還気（RA）風量の低下 + 天井断熱上の配管による還気（RA）温度の低下により発生

換気設備、ダクト等は断熱外皮の内側に

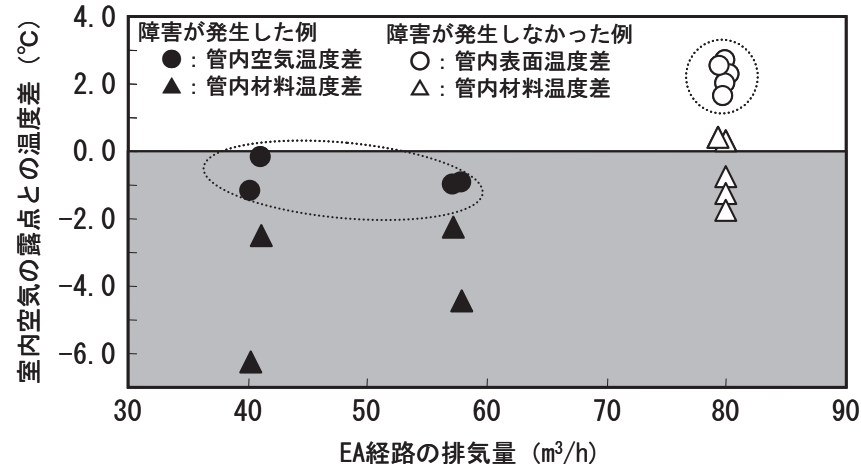
排気風量の低下 + 低温空間の配管での排気 (EA) 温度低下により発生

屋外排気 (EA) 風量とツララ発生の関係

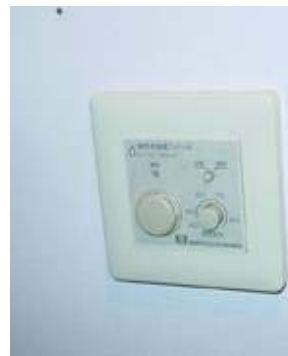
湿度センサー付きで、設定の相対湿度が高いため自動で停止  
換気装置の入切スイッチが照明のスイッチと並んでいるため誤って切

湿度センサー付き換気スイッチ

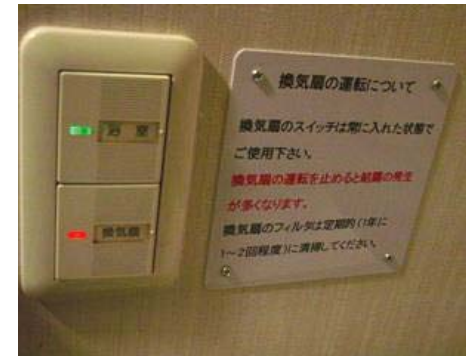
照明スイッチと同じスイッチ
