5.4 構造実験の実施

5.4.1 複合型床スラブの臥梁部の補強仕様の検証

5.4.2 あと施工アンカーの付着強度の検証

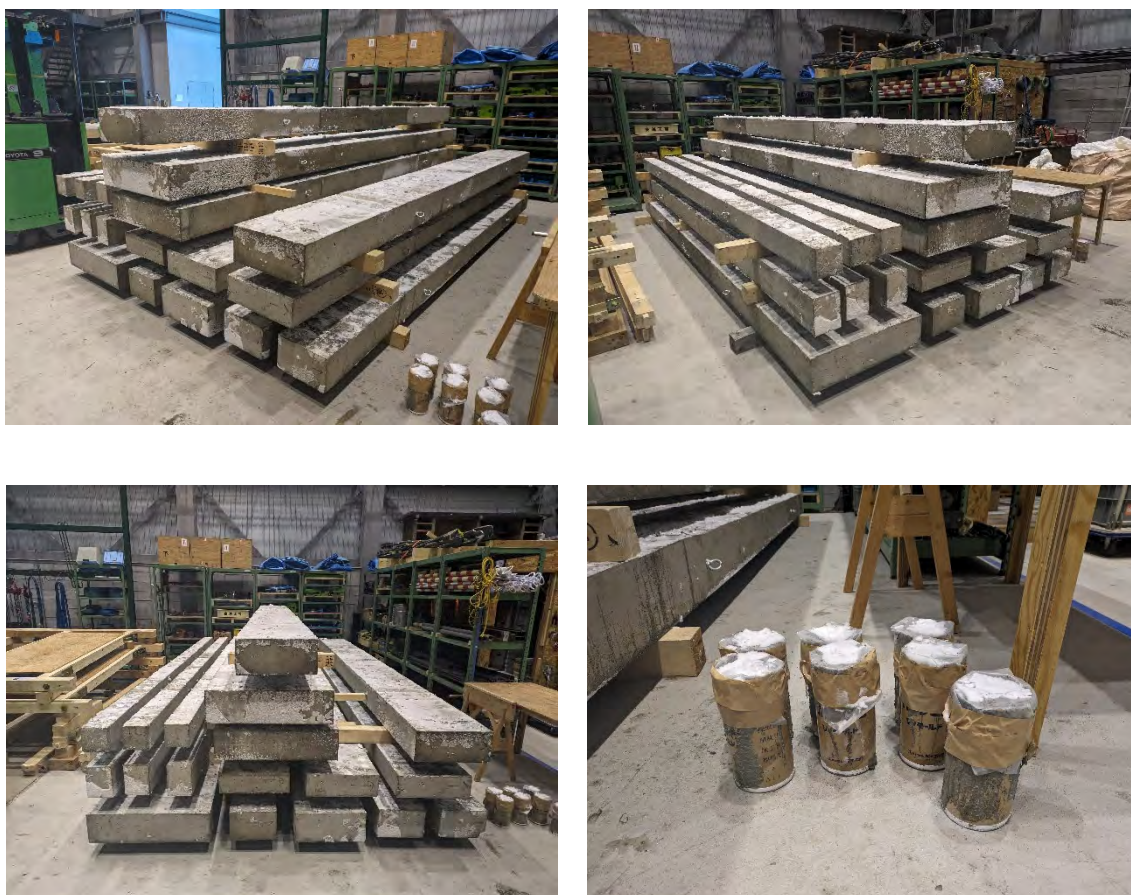
図 5.4.1.2-1 製作した試験体の外観

製作した試験体を写真 5.4.1.2-1 に示す。考案した実験方法を図 5.4.1.2-1～図 5.4.1.2-4 に示す。準備状況・実施状況を写真 5.4.1.2-2 に示す。

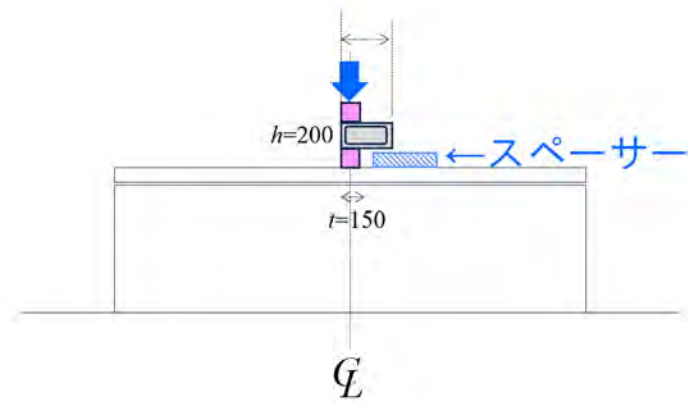
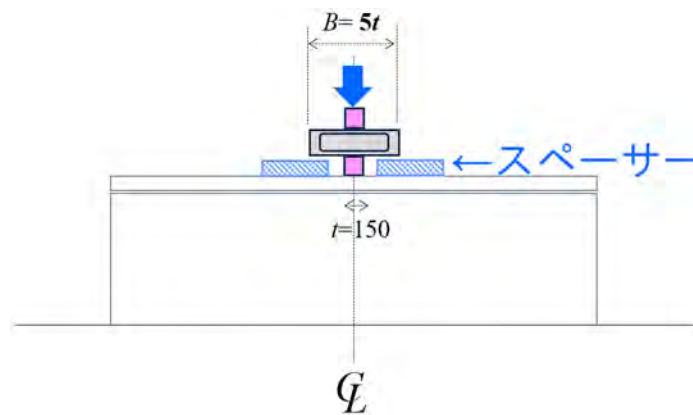
図 5.4.1.2-3 加力初期の安定性の確保の検討

(a) 偏心試験体

(b) 対象試験体

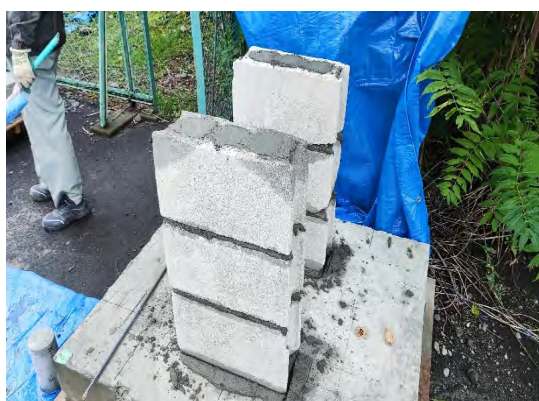
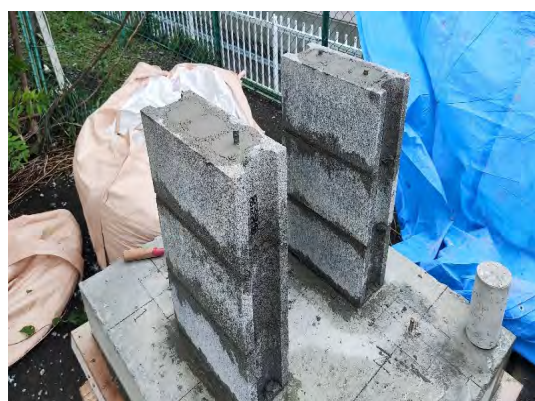
写真 5.4.2.1-1 試験体 A シリーズの外観

(a)CHB

(b)CB

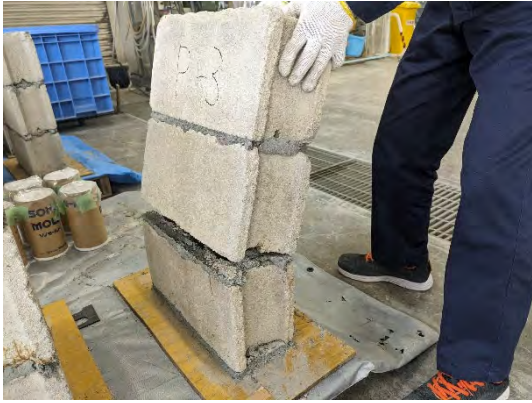
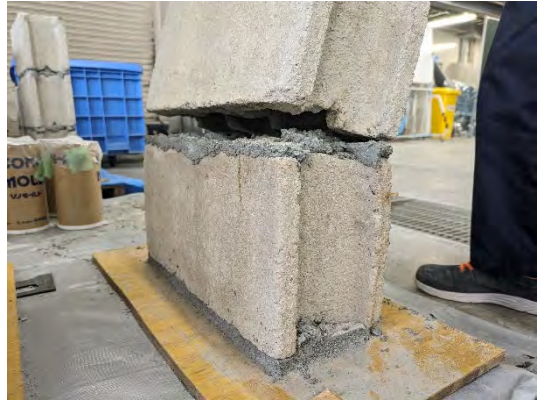
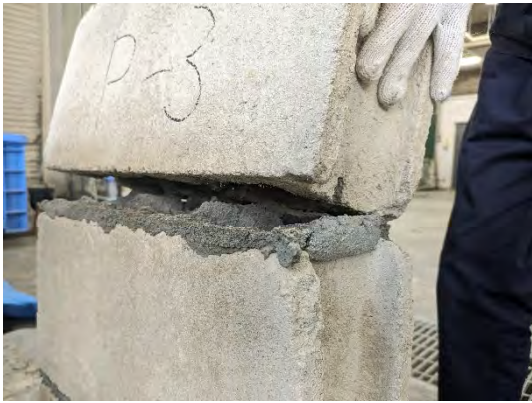
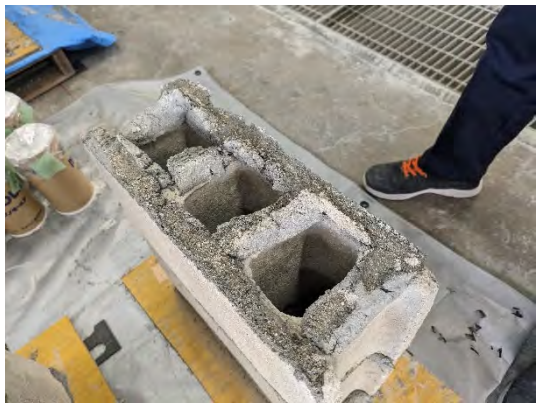
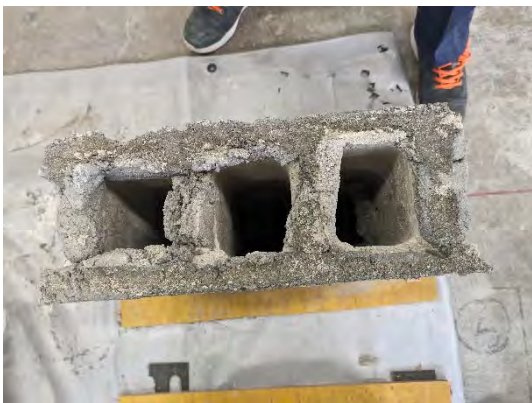
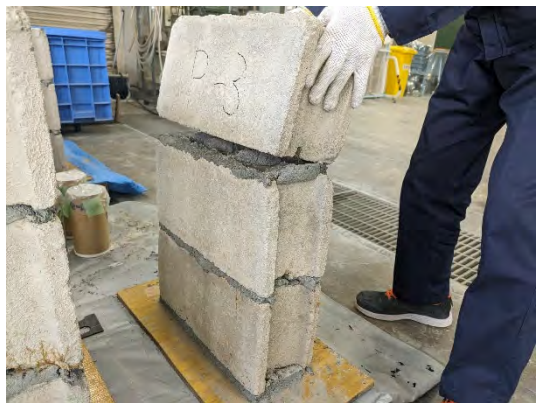
写真 5.4.2.1-6 実験前に破損した試験体

試験体 A の製作状況を写真 5.4.2.1-4 に、また、試験体 B の製作状況を写真 5.4.2.1-5 に示す。CHB は非常に脆く、荷下ろし時、開梱時、手作業による運搬時・施工時 (組積時) において随時損傷が生じたため、施工に多大な注意を要した。プリズム試験の実施も予定したが、モルタルによる一体化を図ることができなかった (写真 5.4.2.1-6)。

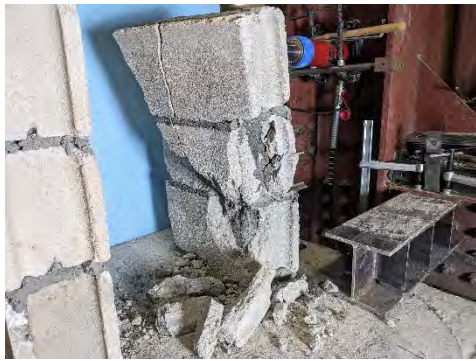
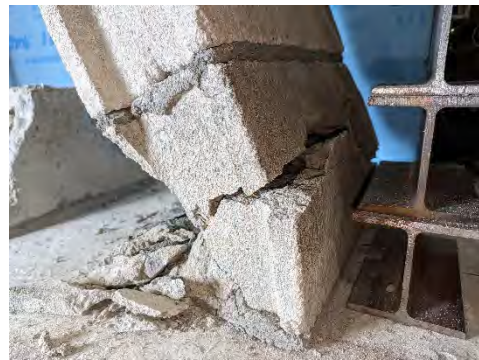
写真 5.4.2.3-1 試験体 A の破壊性状

試験体 A の破壊状況を写真 5.4.2.3-1 に、荷重-変形曲線を図 5.4.2.3-1 に示す。CB 試験体においてはフェイスシェルに損傷が生じたものの急激な耐力低下は生じず、縦補強筋の効果により粘り強い耐力特性を示した。これに対し、CHB 試験体においては、フェイスシェルの損傷後の耐力は減少の一途を辿り(CHB_2)、最上段のブロックの中央空隙部への集中荷重とした場合は、全充填されているにもかかわらず加力部の CHB が崩壊し、急激に耐力が低下した。

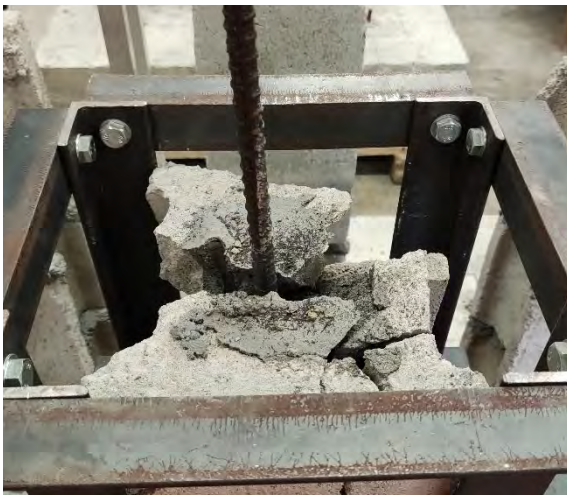
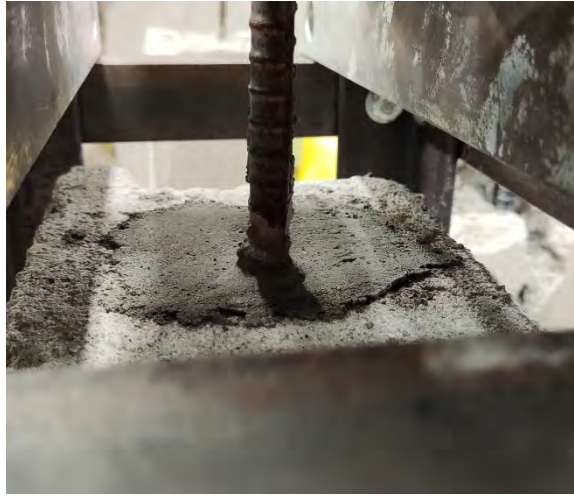
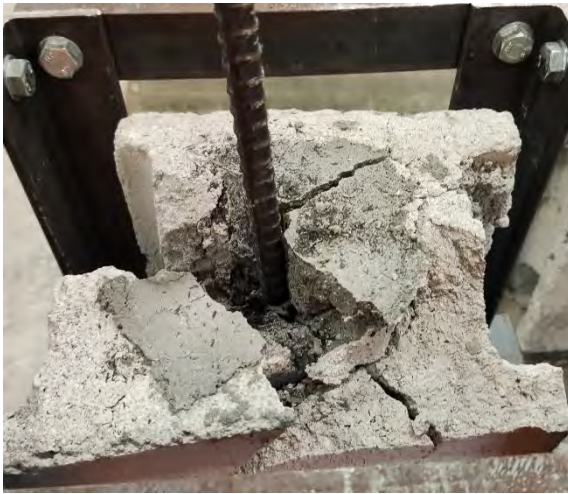
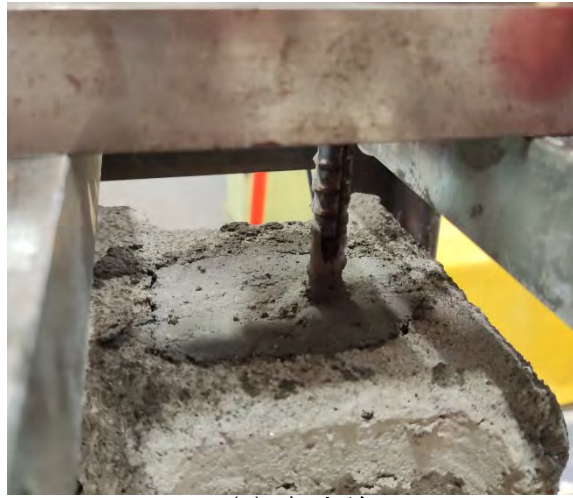
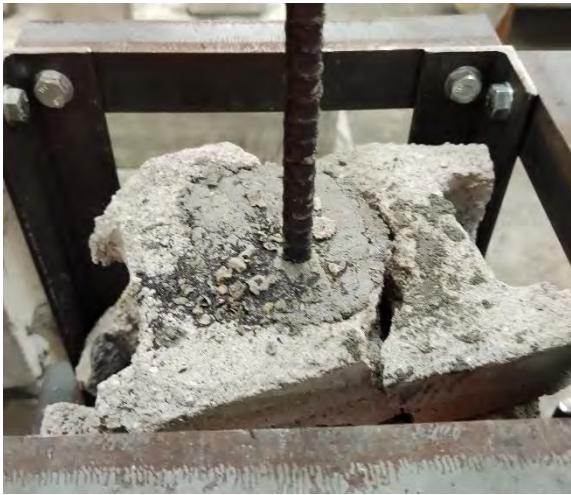
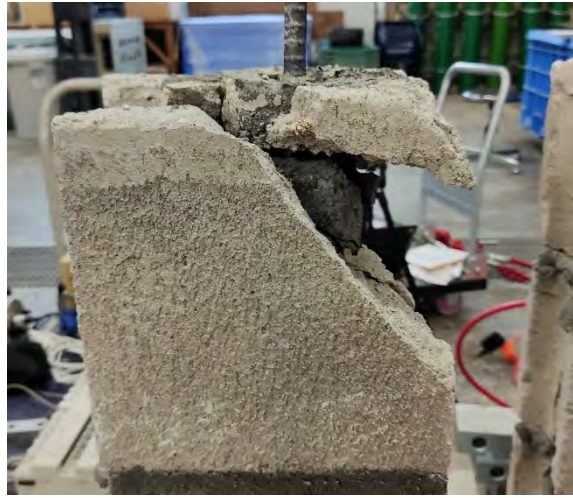
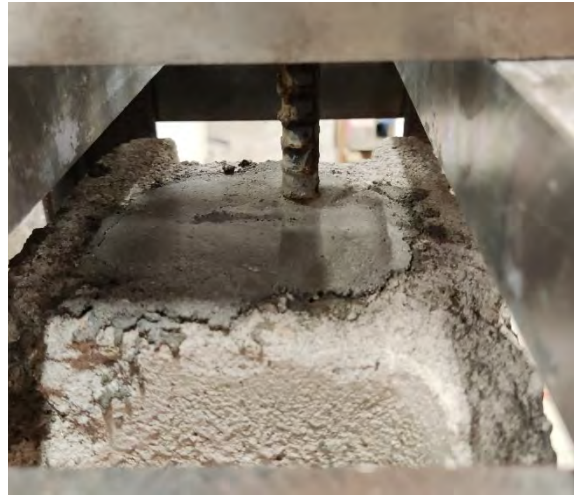
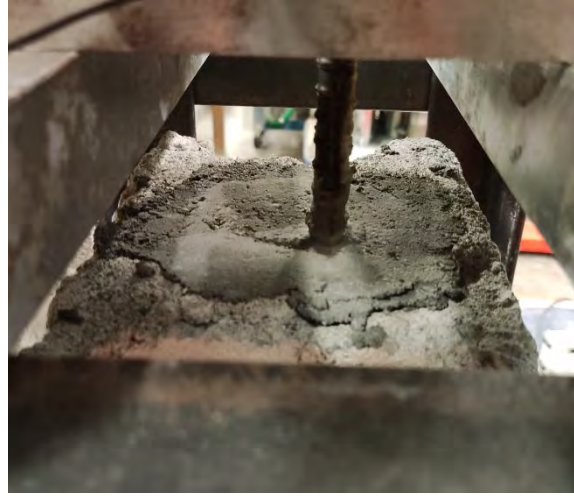
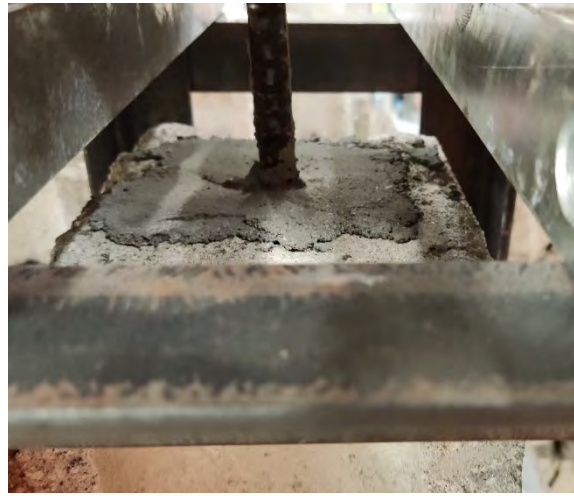
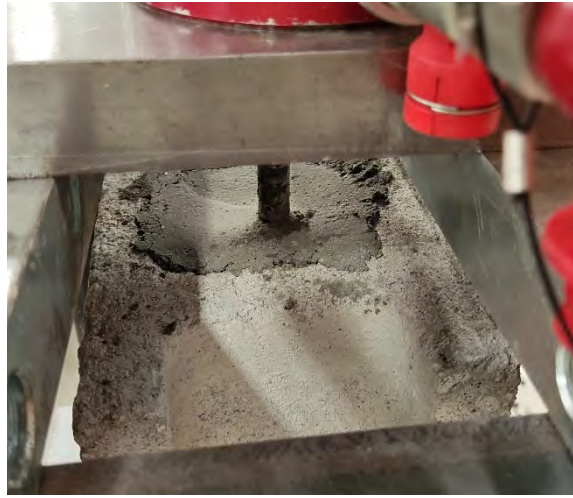
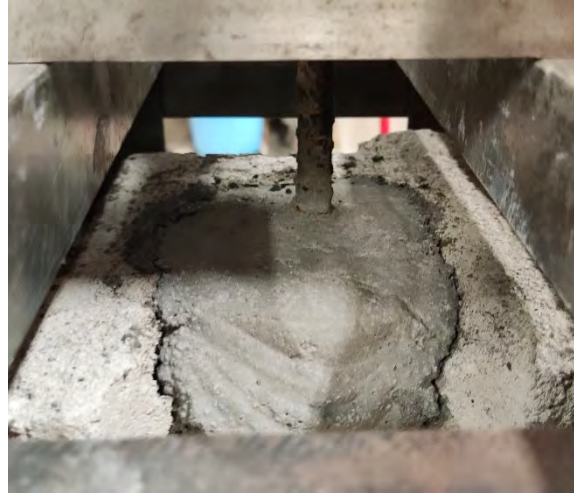
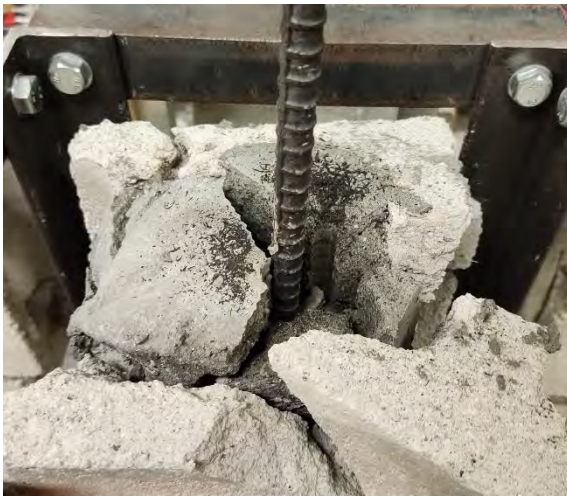
試験体 B の破壊状況を写真 5.4.2.3-2～写真 5.4.2.3-8 に、荷重-変形曲線を図 5.4.2.3-2 に示す。いずれの試験体においても、縦補強筋は降伏したものの、降伏後にほどなく CHB が崩壊して耐力低下に至った。実験結果から得られた見かけの引張強さ及び降伏比と、補強筋のミルシートにおける値を比較した結果をそれぞれ図 5.4.2.3.3 と図 5.4.2.3.4 に示す。何れの性能値も、補強筋のミルシートの値に対して 10% 以上の性能低下が生じることが確認できた。
